Rapport de mission de repérage des matériaux et produits contenant de l'amiante avant réalisation de travaux ultérieurs

Numéro de dossier : **CCV2M/17/11/685**
Date du repérage : **08/11/2017**

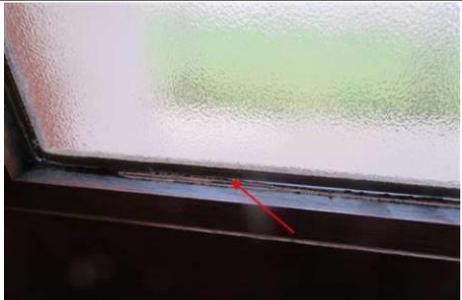
Localisation	Identifiant + Description	Conclusion (justification)	Photo
Bâtiment 2 / Rez-de-chaussée - Salle d'attente	Identifiant: 007-007-P007 Description: Mastic de fenêtres	Présence d'amiante (Après analyse en laboratoire)

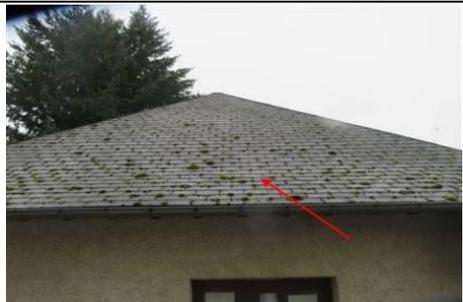
<p>Bâtiment 2 / Extérieur</p>	<p>Identifiant: 017-017-P017 Description: Ardoises fibres-ciment</p>	<p>Présence d'amiante (Après analyse en laboratoire)</p>

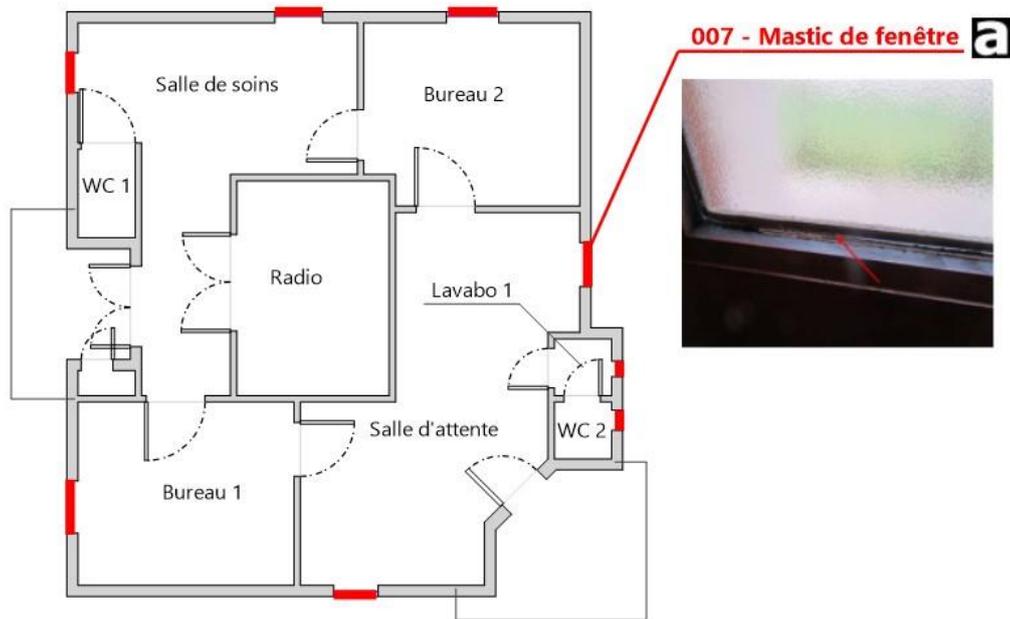
Bâtiment 2 / Rez-de-chaussée / Zone homogène

Mastic de fenêtre amianté

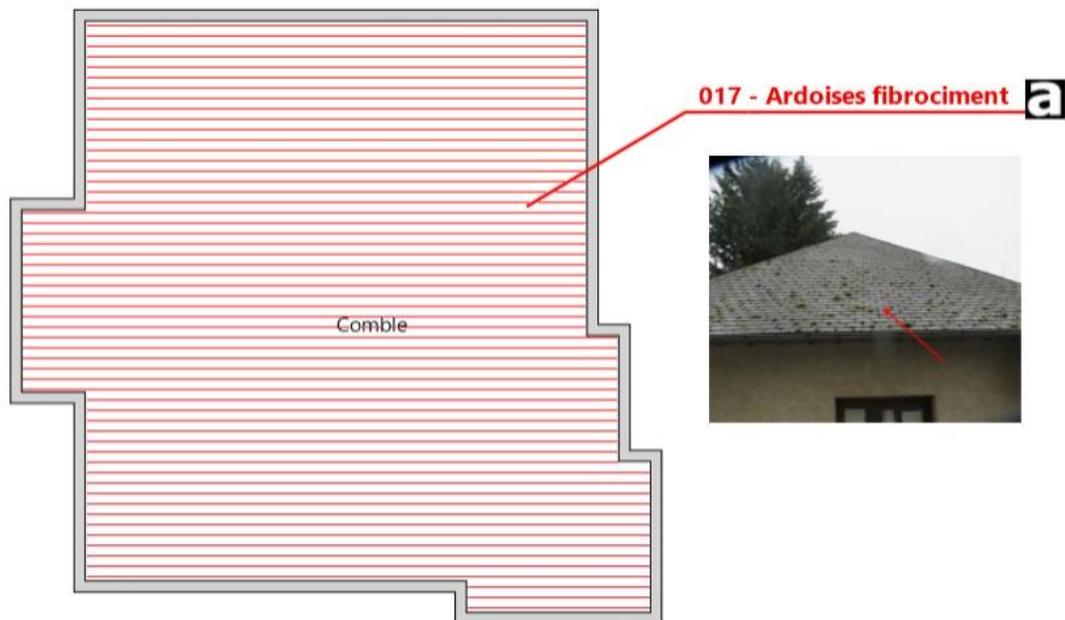
Bâtiment 2 / Premier étage / Zone homogène

Ardoises fibrociment amiantées
